**Έκθεση διερεύνησης βιντεοσκοπικού υλικού διέλευσης  
της εμπορικής αμαξοστοιχίας 63503 από τις σήραγγες  
Πλαταμώνα και Ραψάνης**

Δρ. Απόστολος Βασιλάκος  
Διπλ. Μηχανολόγος Μηχανικός

Σταύρος Μπατζόπουλος  
Ηλεκτρολόγος Μηχανικός

Λάρισα, 13/02/2025

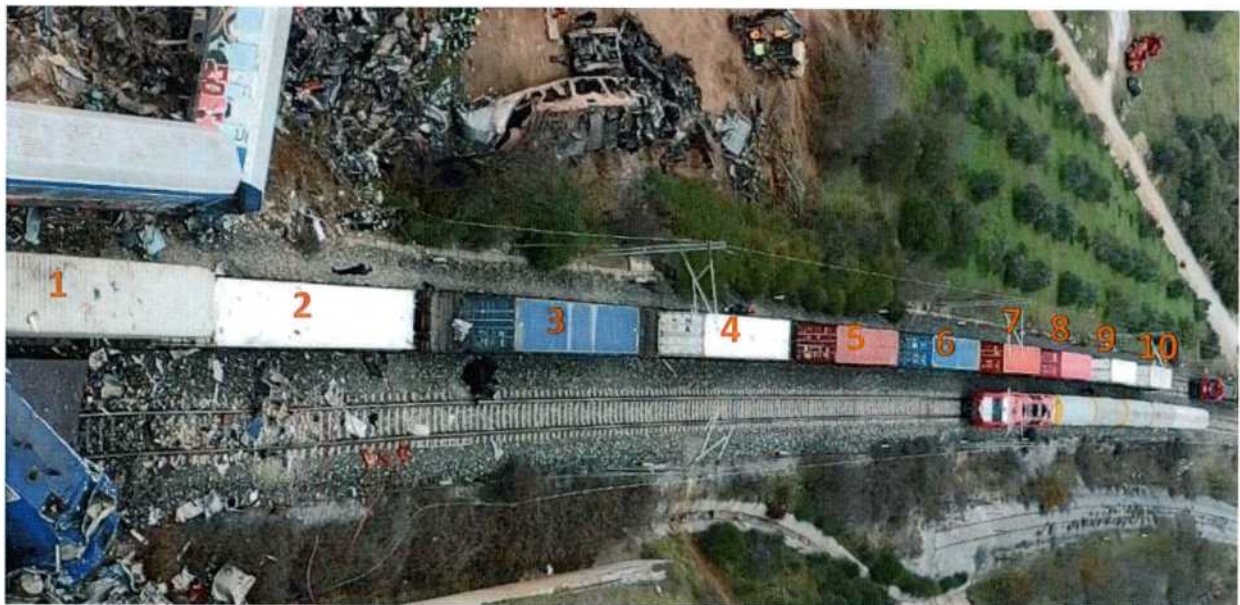
Φωτο 10. Σύνθεση εμπορικού συρμού (10 container)

3. Η σειρά σχηματισμού του συρμού **63503** συμπίπτει τόσο με τις φωτογραφίες από τον τόπο του δυστυχήματος (Φωτο **10 και 11** παραπάνω) και τα έγγραφα της Hellenic Train (**Πίνακας 1**), όσο και με την ανάλυση των παραπάνω βίντεο.

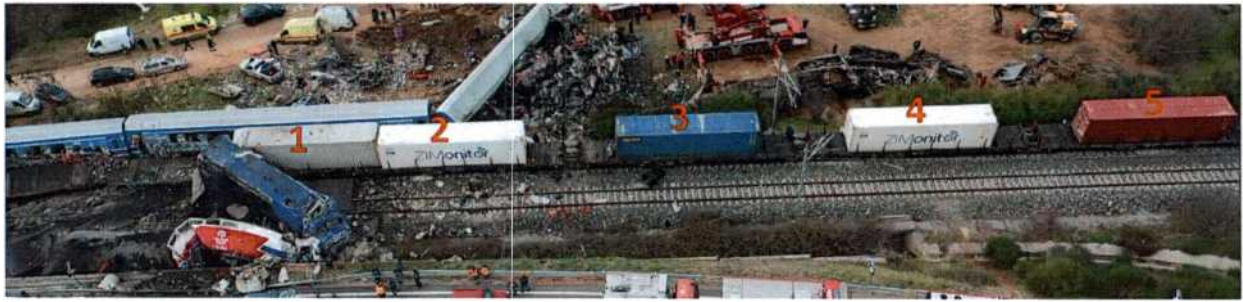
Φωτο 11. Τα 5 πρώτα container του εμπορικού συρμού

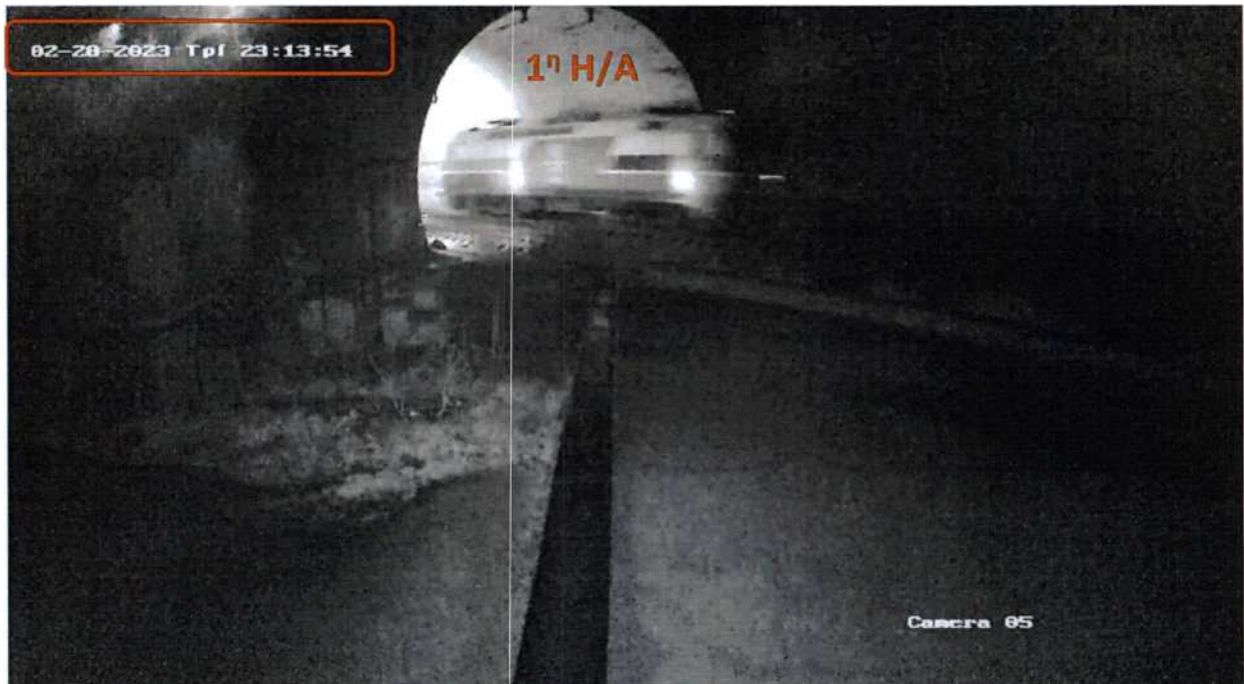
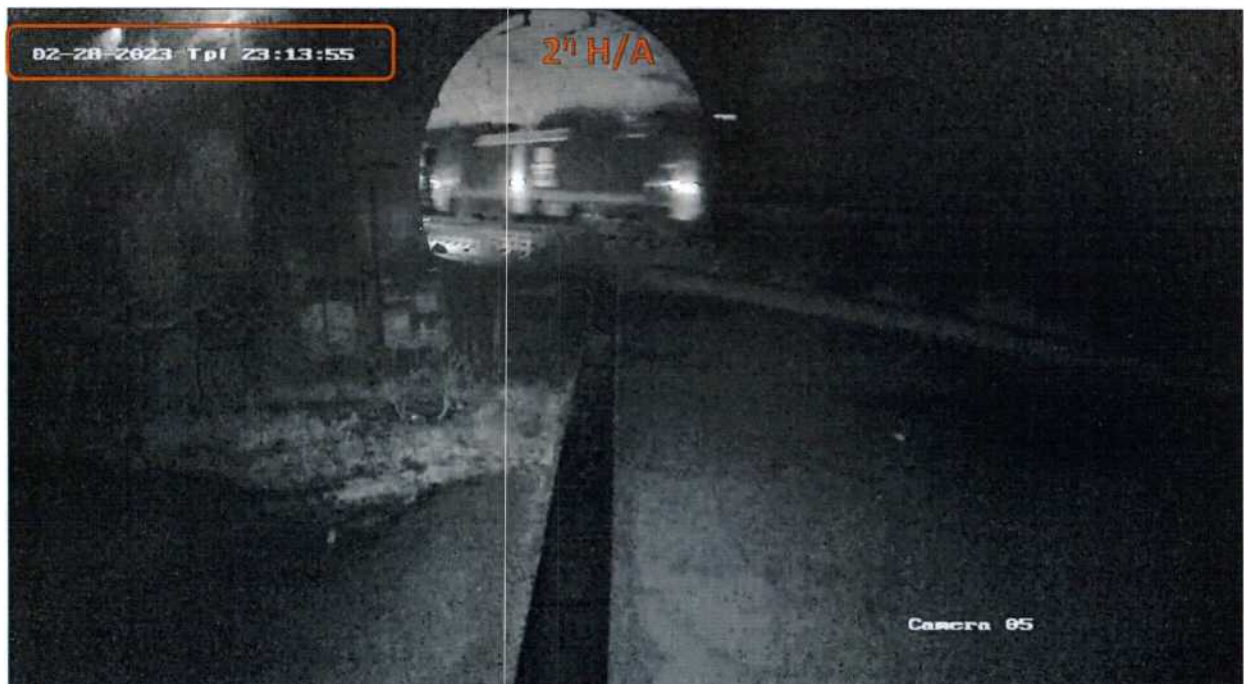
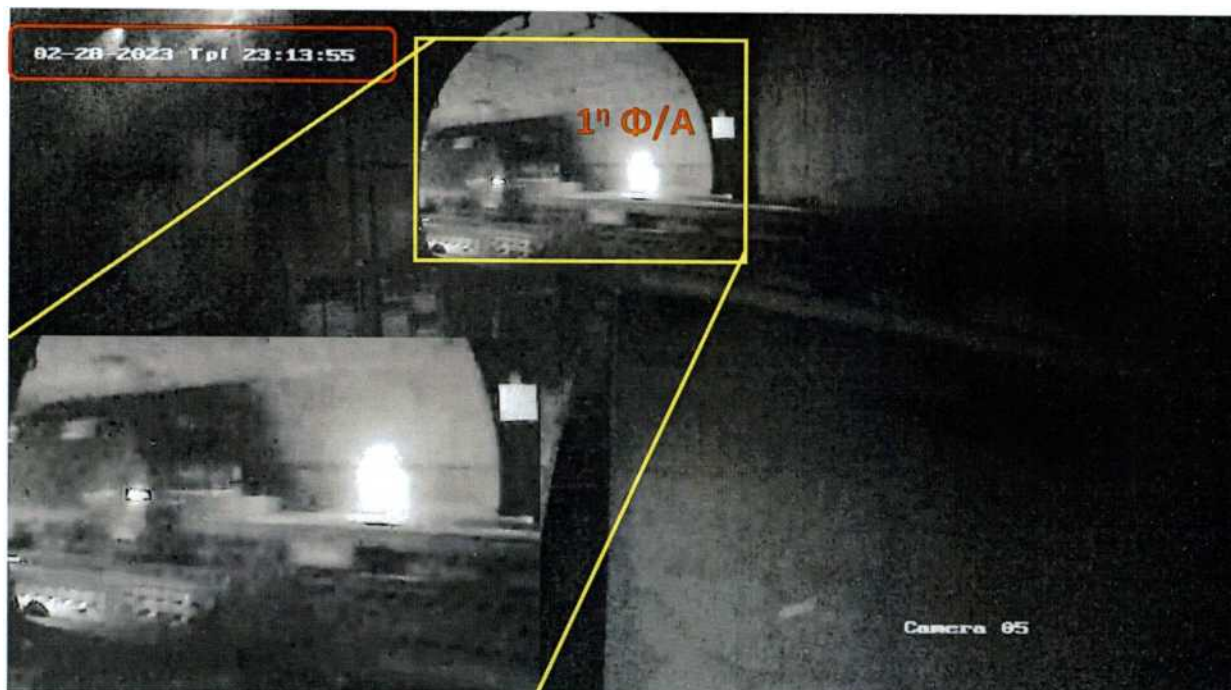
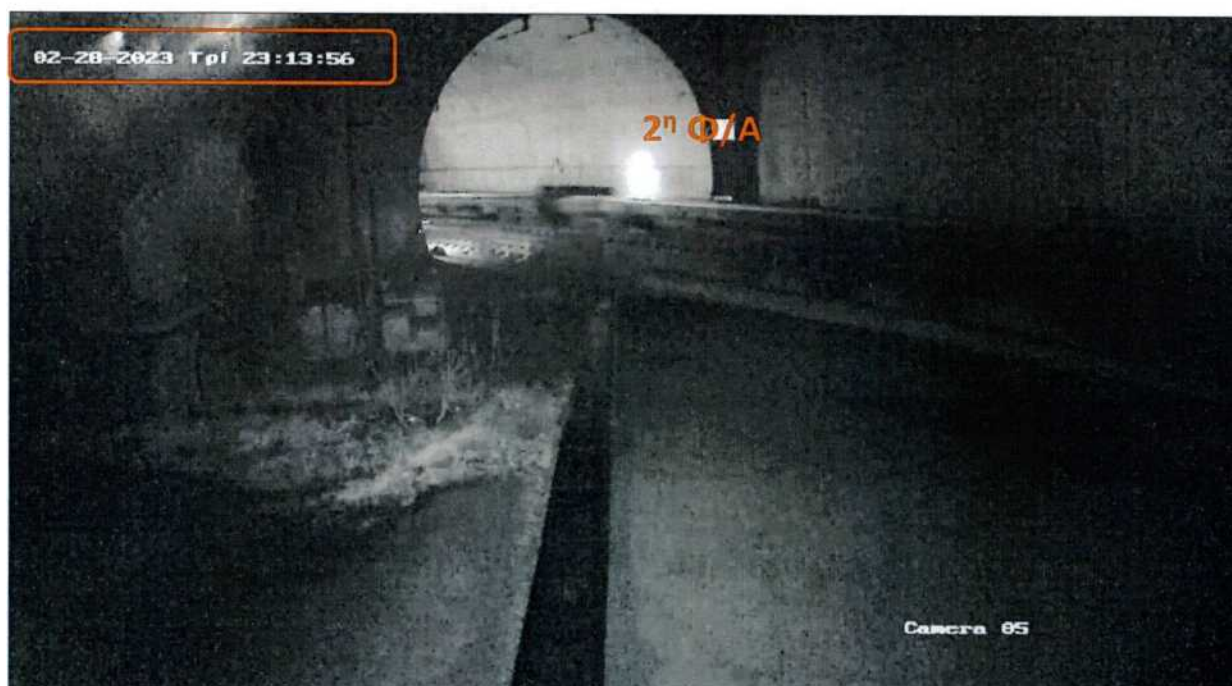
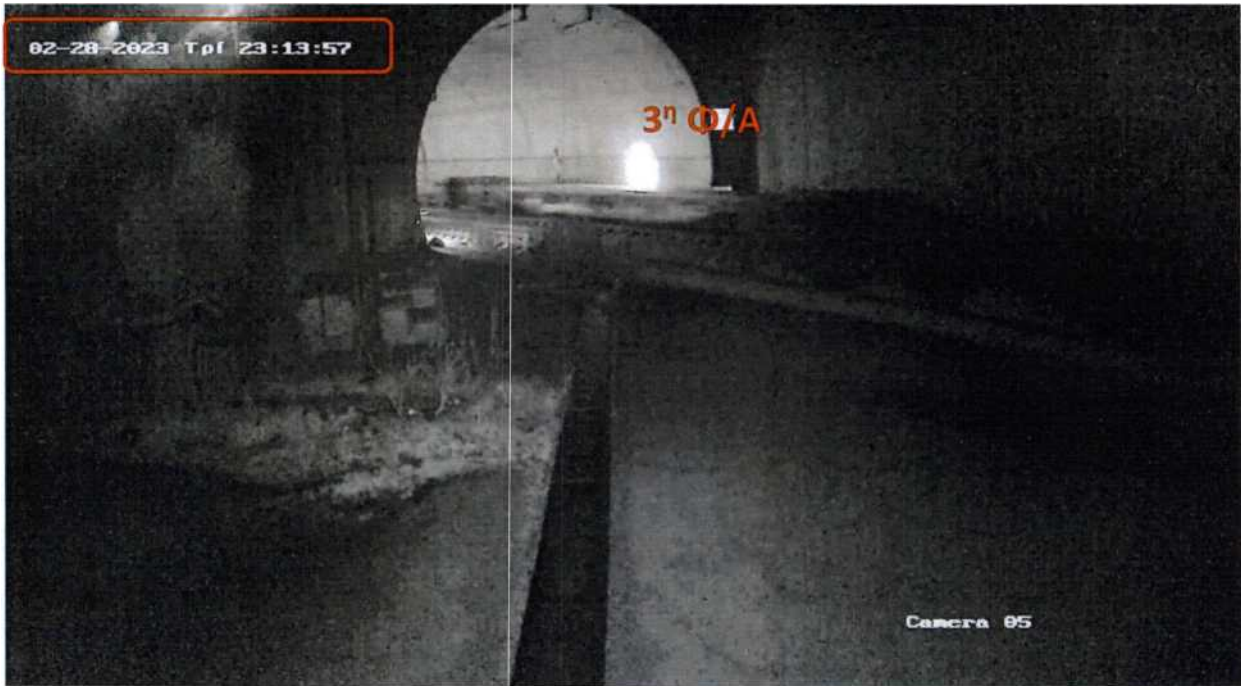
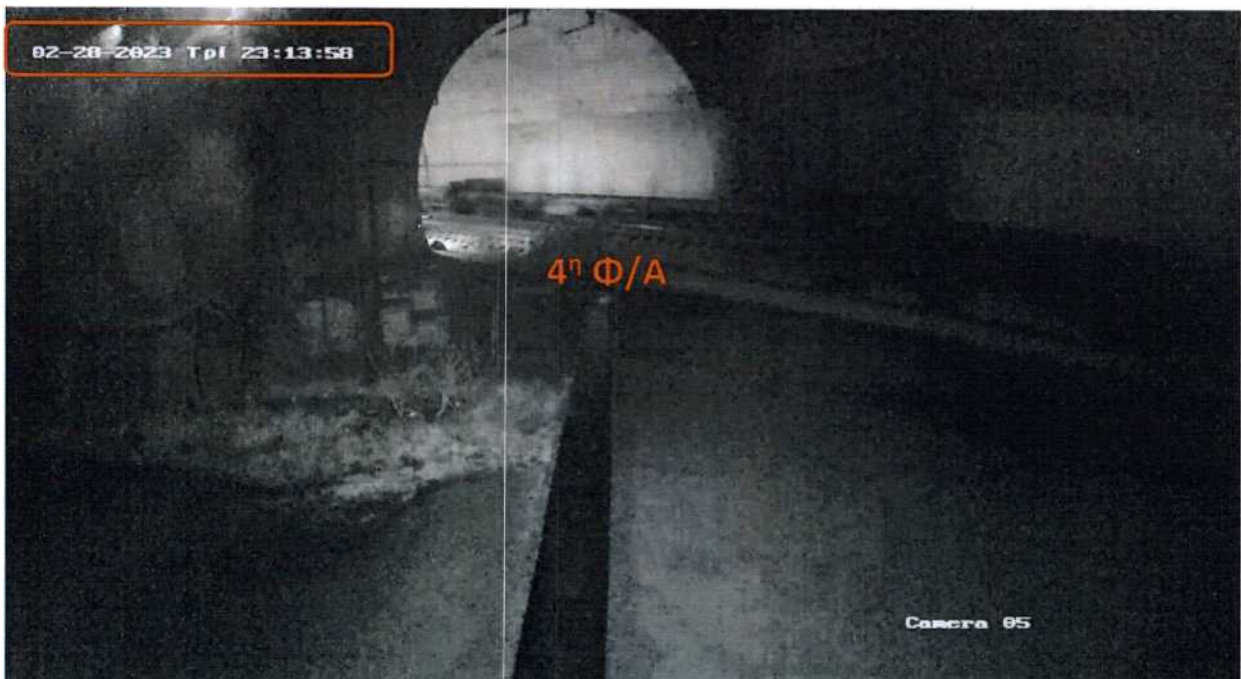
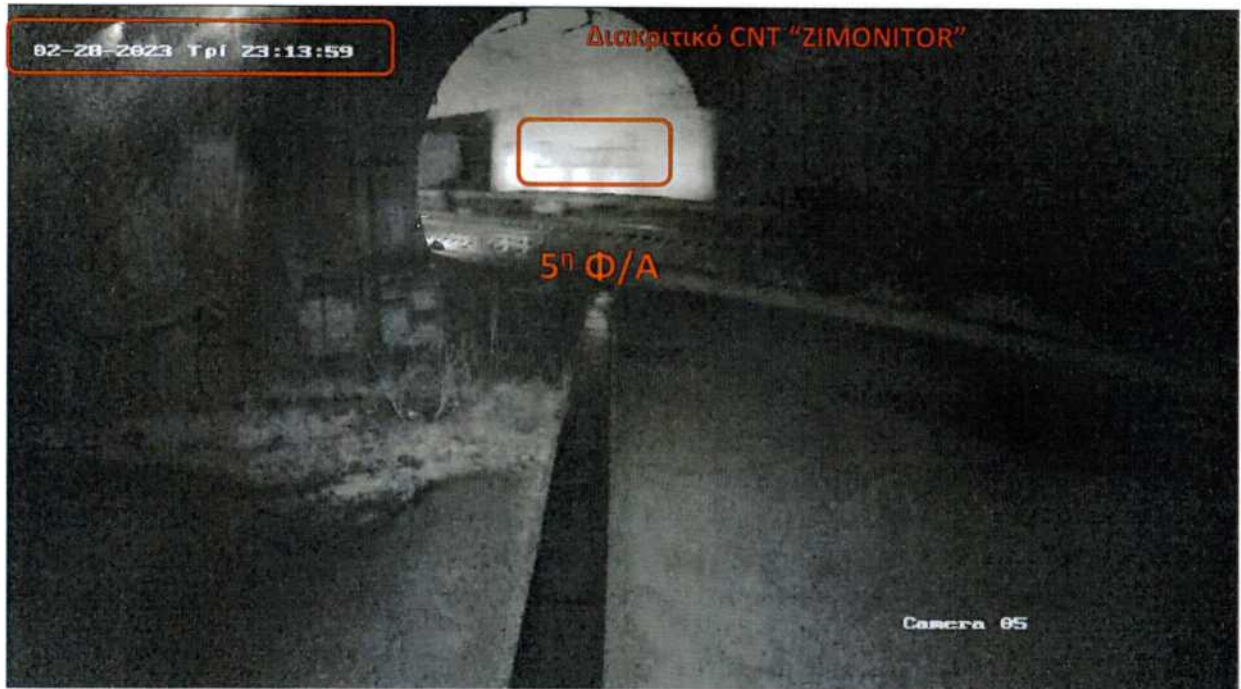
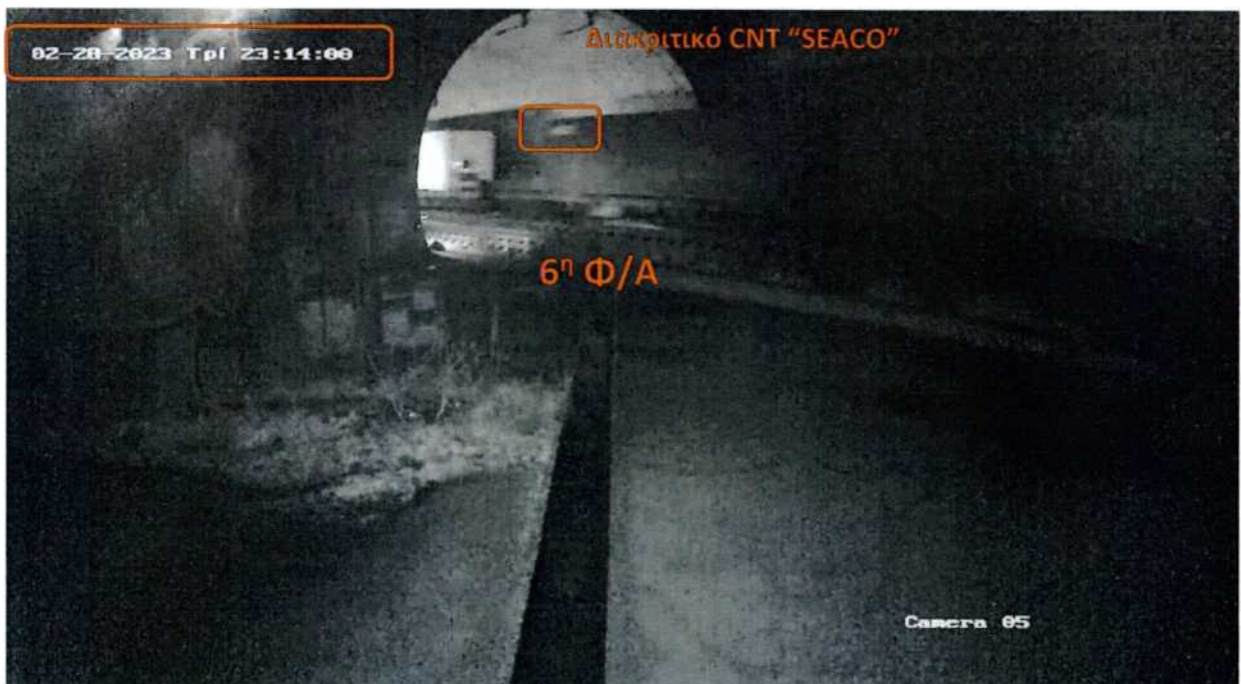
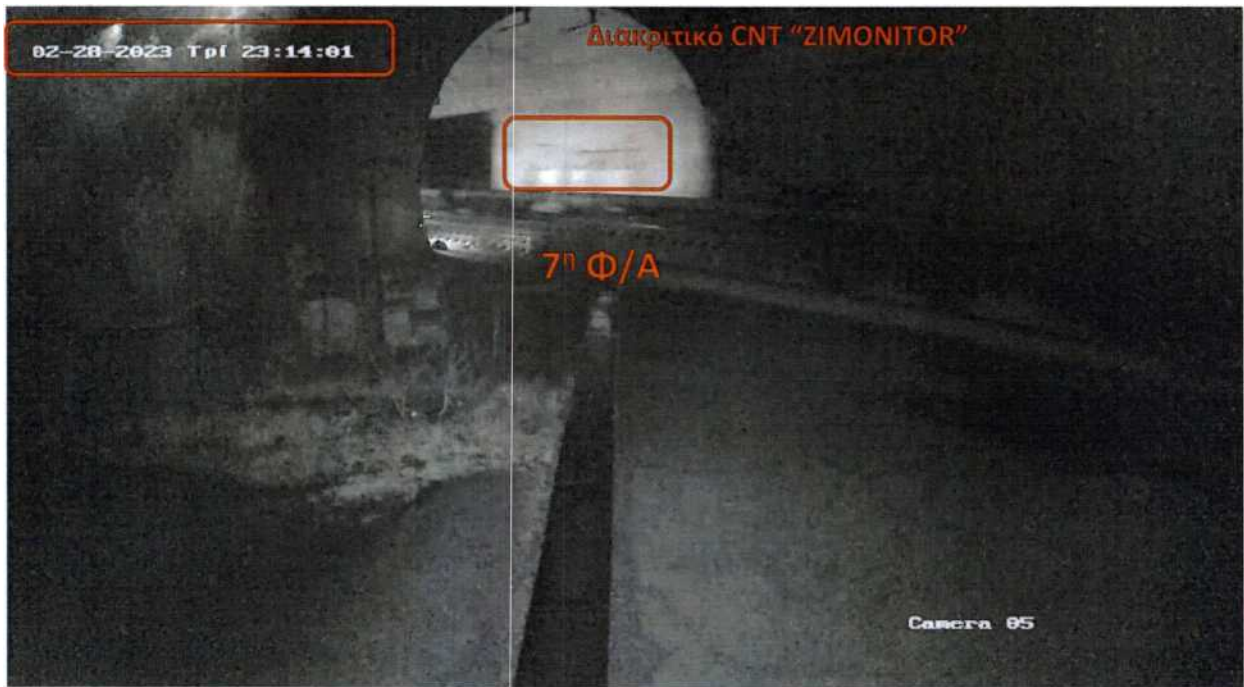
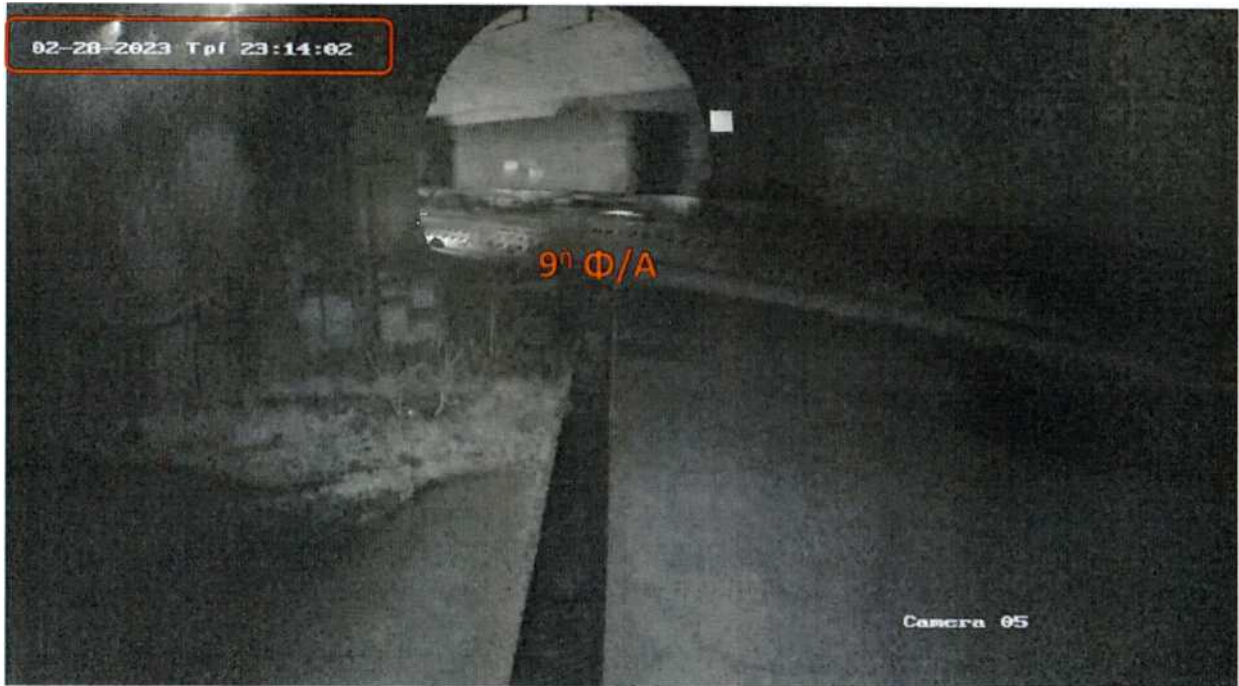
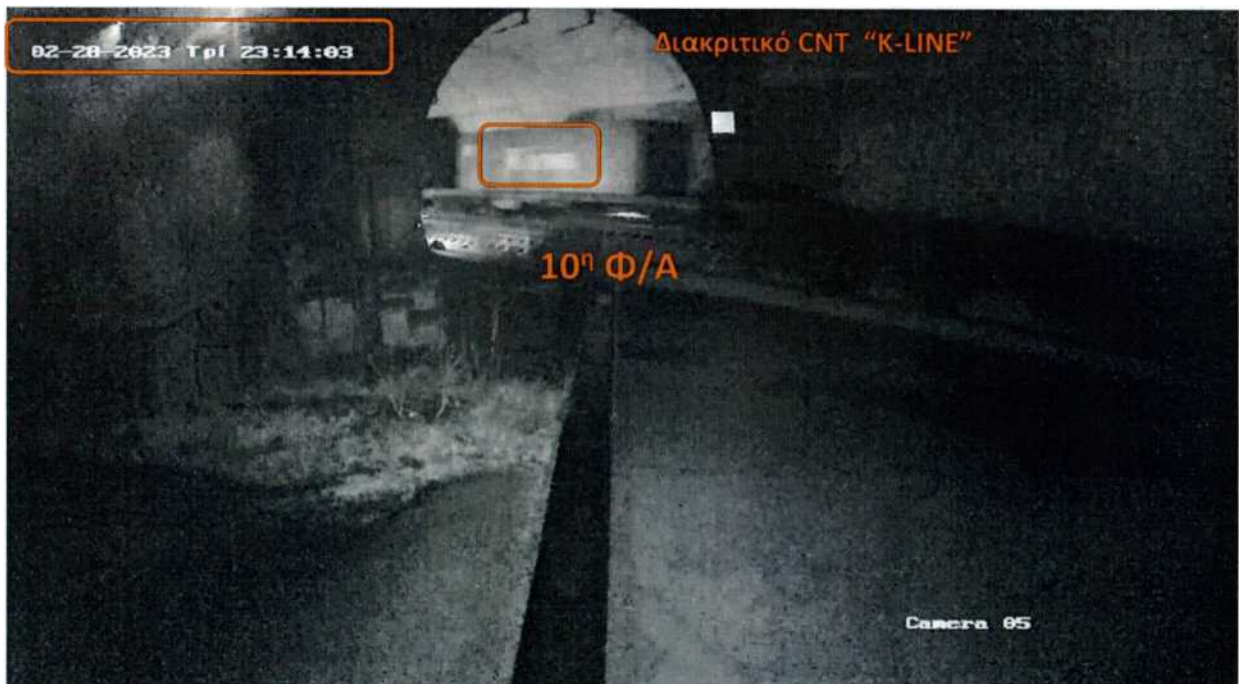
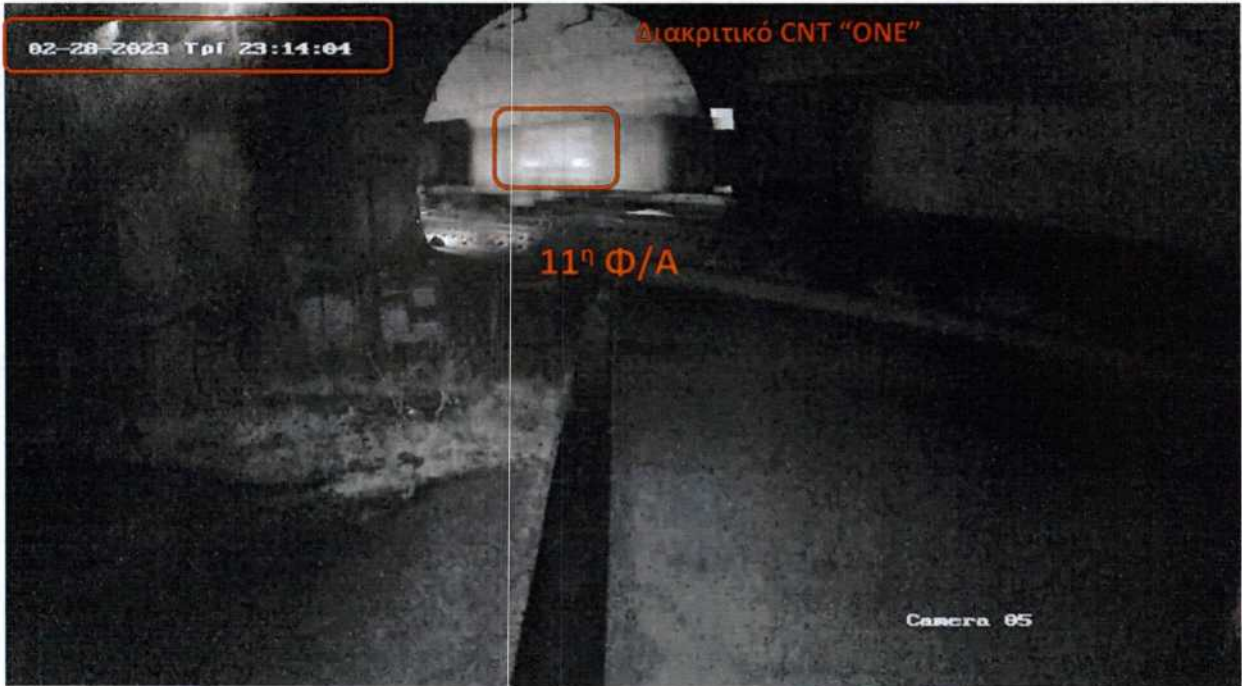
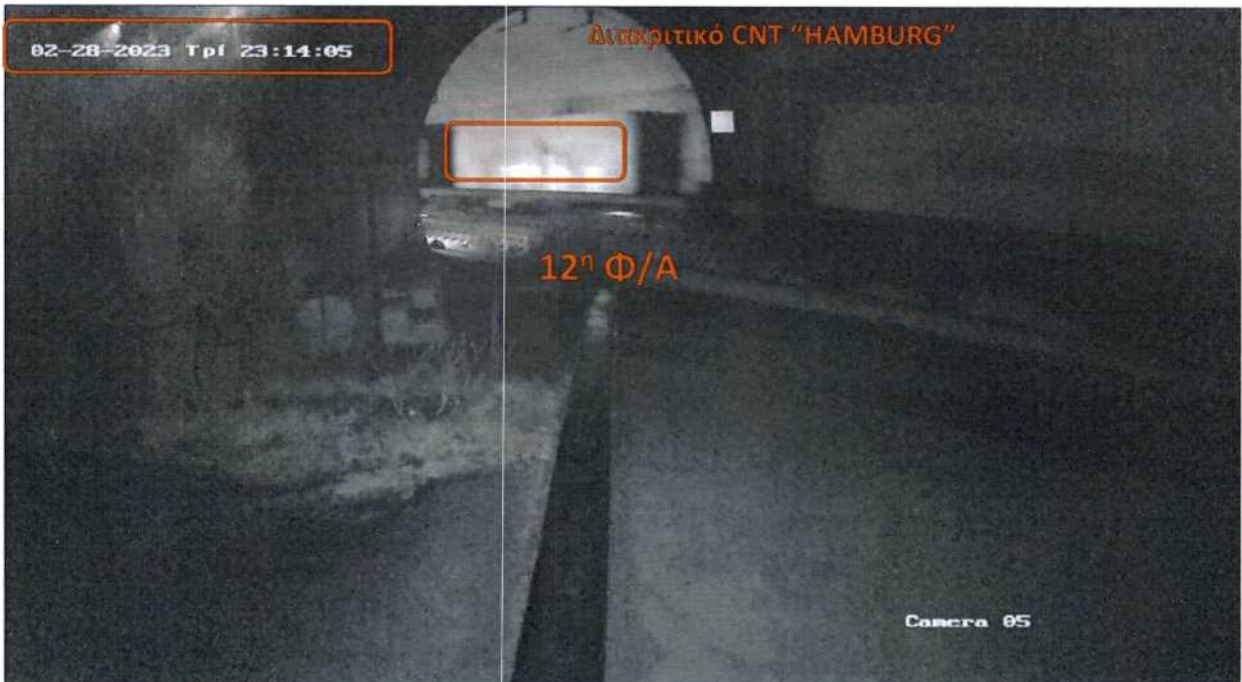
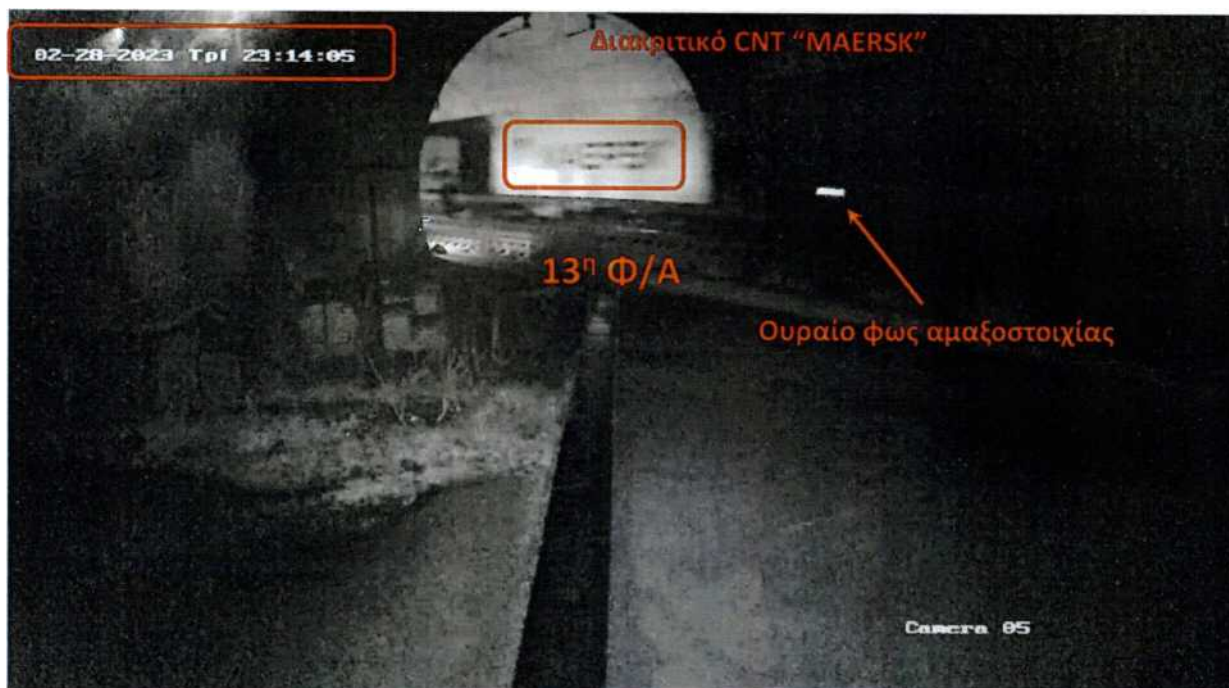
Από την **προβολή του 2<sup>ου</sup> βίντεο** (είσοδος σήραγγας Τεμπών-Ραψάνη) κατ' αρχήν προέκυψε ότι η κάμερα βρίσκεται εκτός της σήραγγας στην βόρεια πλευρά (είσοδος προς Λάρισα) και παρουσιάζει τον συρμό να διέρχεται κινούμενος στην γραμμή καθόδου με κατεύθυνση προς Λάρισα. Η κάμερα

καταγραφής είναι συνδεδεμένη στο κανάλι 5 (Camera 5) του καταγραφικού και η ημερομηνία και η ώρα είναι αντίστοιχα 28-2-2023 και 23.13. Από την ανάλυση του 2<sup>ου</sup> βίντεο προέκυψαν οι κάτωθι εικόνες:

1. Ο εμπορικός συρμός καί στα 2 βίντεο αποτελείται από **2 Η/Α, 3 Φ/Α** με λαμαρίνες και 10 Φ/Α με container, όπως ακριβώς και ο συρμός της **63503** εμπορικής αμαξοστοιχίας

2. Τα διακριτικά των container και η σειρά με την οποία είναι αυτά σχηματισμένα συμπίπτουν τόσο στα 2 βίντεο που αναλύθηκαν παραπάνω, όσο και με αυτά του συρμού **63503** της εμπορικής αμαξοστοιχίας που διαπιστώθηκαν από την αστυνομία κατά το άνοιγμά τους στον εμπορικό σταθμό Θεσσαλονίκης (βλέπε Φωτο 1-9 παραπάνω).

4. Οι τρεις πρώτες φορτάμαξες που είναι έμφορτες με λαμαρίνες, έχουν τα πλαϊνά παραπέτα (κάθετοι δοκοί) κατεβασμένα, λόγω του μεγαλύτερου πλάτους των λαμαρινών από αυτό των φορταμαξών και έχουν μόνο τα εμπρόσθια και τα οπίσθια παραπέτα ανασηκωμένα. Αντίθετα, στις υπόλοιπες 10 φορτάμαξες που είναι έμφορτες με container, τα πλαϊνά παραπέτα είναι ανασηκωμένα.

5. Σε καμιά από τις φορτάμαξες τόσο αυτές που είναι έμφορτες με λαμαρίνες όσο και σε αυτές που είναι έμφορτες με container, δεν φαίνεται να είναι τοποθετημένα άλλα δοχεία ή βυτία, πέραν του επίσημου φορτίου που είναι οι λαμαρίνες και τα container.
